Most 74b-M2

Tachov- most přes řeku Mži

HLAVNÍ PROHLÍDKA

Datum provedení prohlídky: 14.11.2007

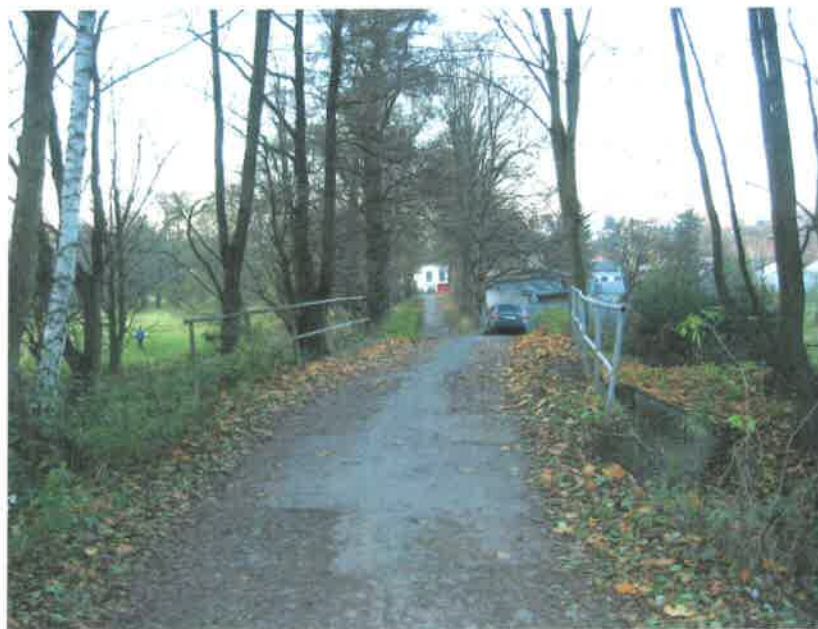
Město Tachov-most přes řeku
Mži-74b-M2,celkový pohled z pravého
břehu.

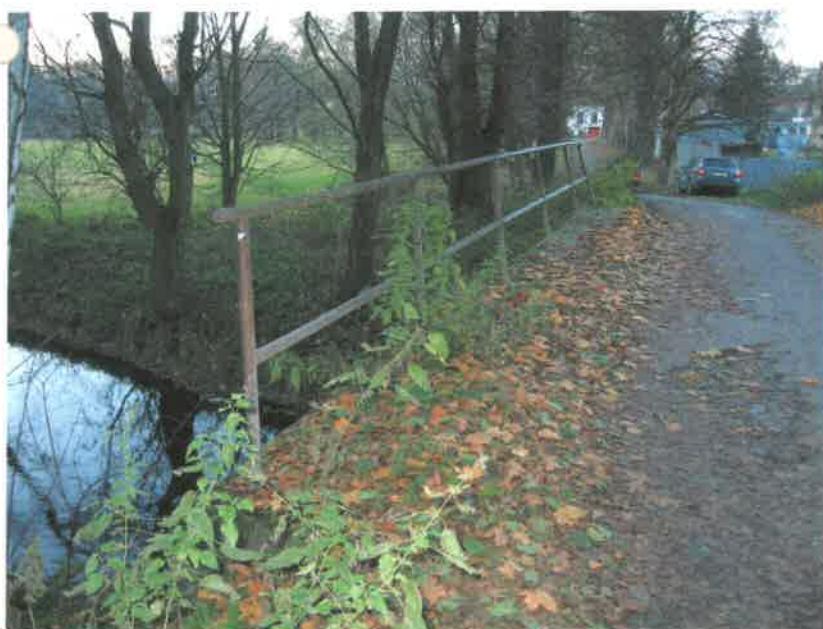
- 8.1 Zábradlí neodpovídá ČSN (výška, délka a provedení), konstrukce stranově vychýlená, poškozena, deformována po nárazu. Lokální poškození korozi. Původní ochranný nátěr nefunkční. Dopravní značení a označení mostu není osazeno.

Levá strana vozovky na mostě -se
zábradlím.

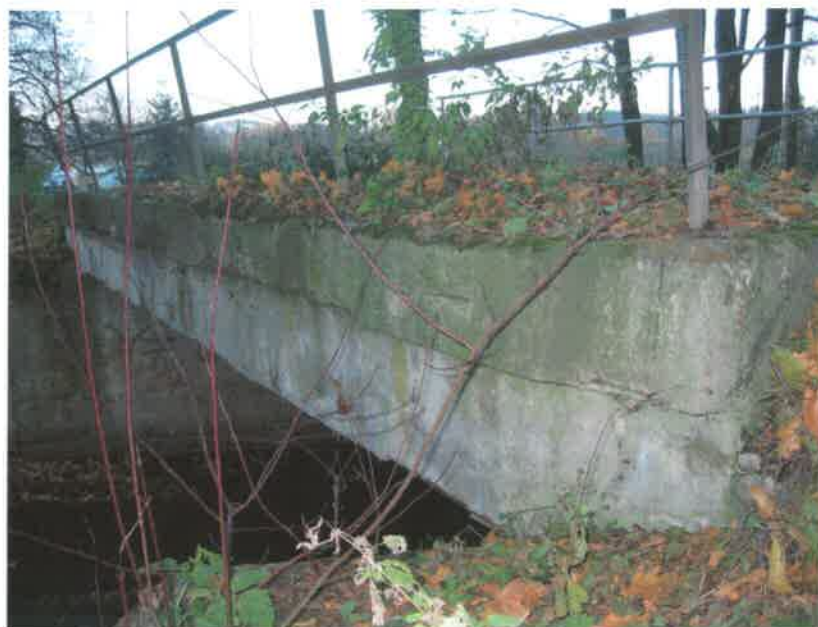
5.3 Římsy Beton říms silně hloubkově degradován, obnažená ořezivělá výztuž.

Pohled na římsu -návodní strana.

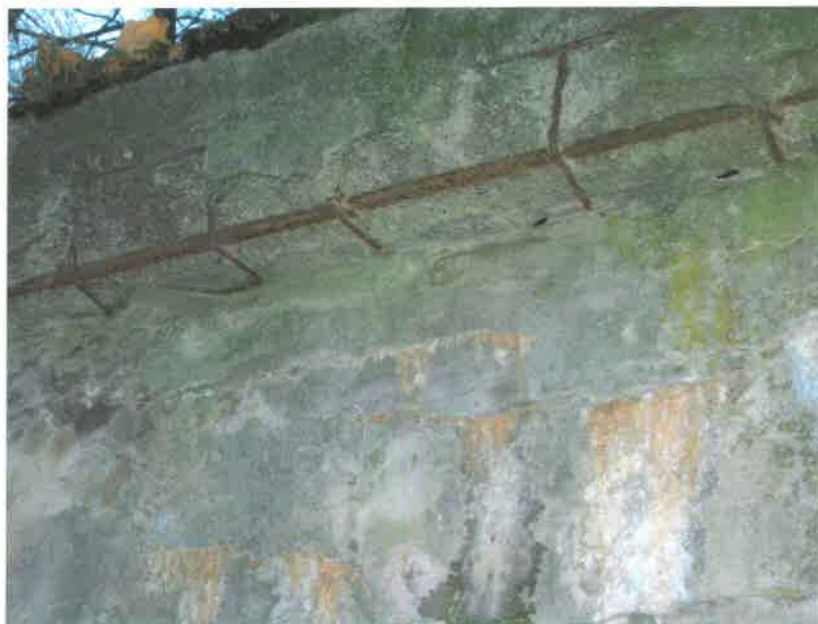
Detail poškozeného betonu římsy a čelní strana nosné konstrukce.

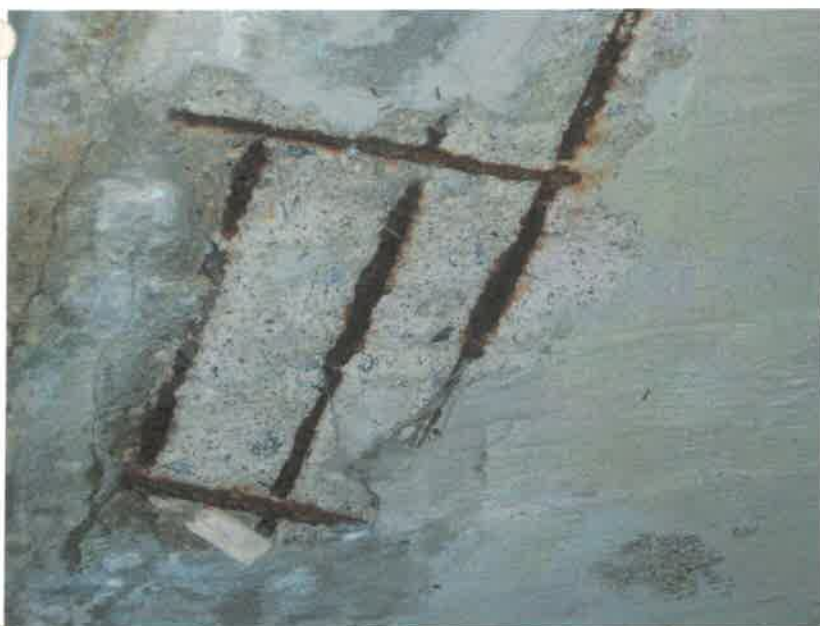
3.1 Nosná konstrukce povrch betonu desky nosné konstrukce silně poškozen .Podhledová plocha betonu se lokálně separuje od silně ,korozi poškozené nosné výztuže. Lokální výskyt poškození až do hloubky cca 10cm .

Detail nosné konstrukce-obnažená,korozí silně poškozená výztuž.

- oprava / zesílení / nosné konstrukce
- izolační systém
- konstrukce vozovky včetně úpravy nájezdných ramp
- příslušenství / odvodnění, chodníky, římsy a záchytný systém/.
- kontrolní rozpočet .

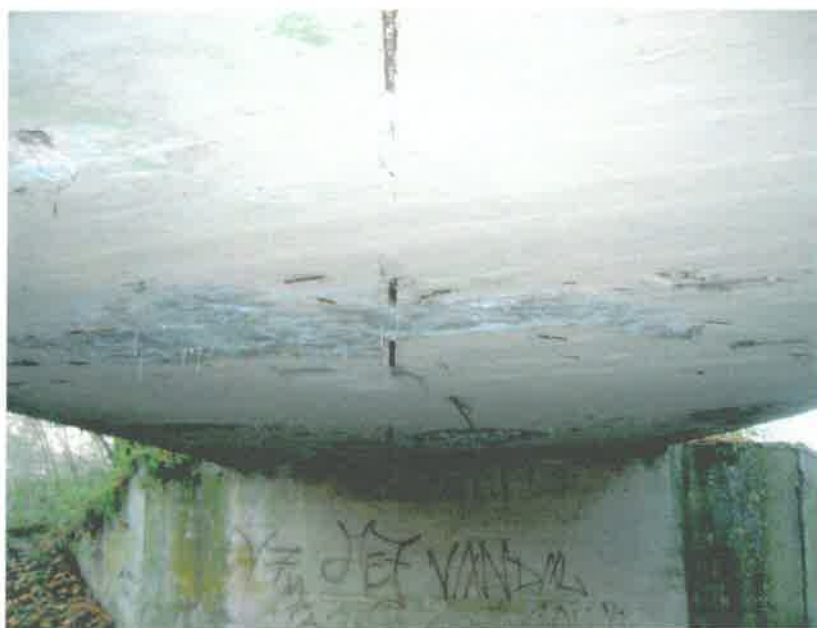
Pohled na horní část opěry O2(levobřežní)a nosnou konstrukci.

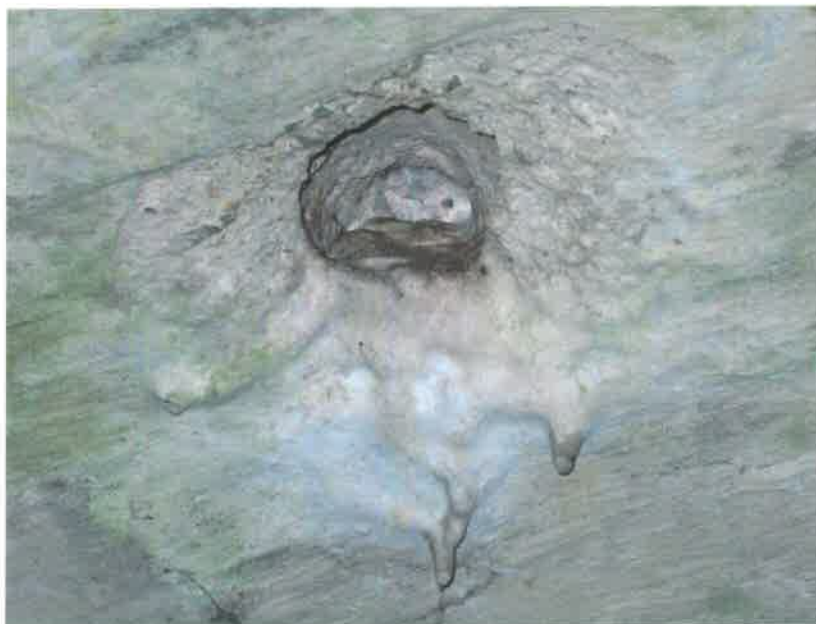
Detail závady v nosné konstrukci.

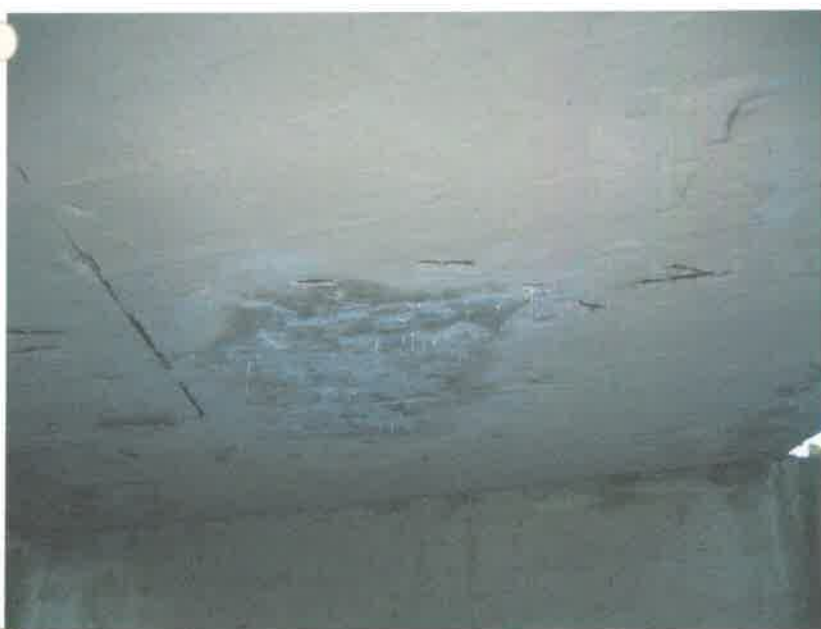
Detail nosné konstrukce s průsaky vody doprovázené krápníčky s výluhy pojiva.

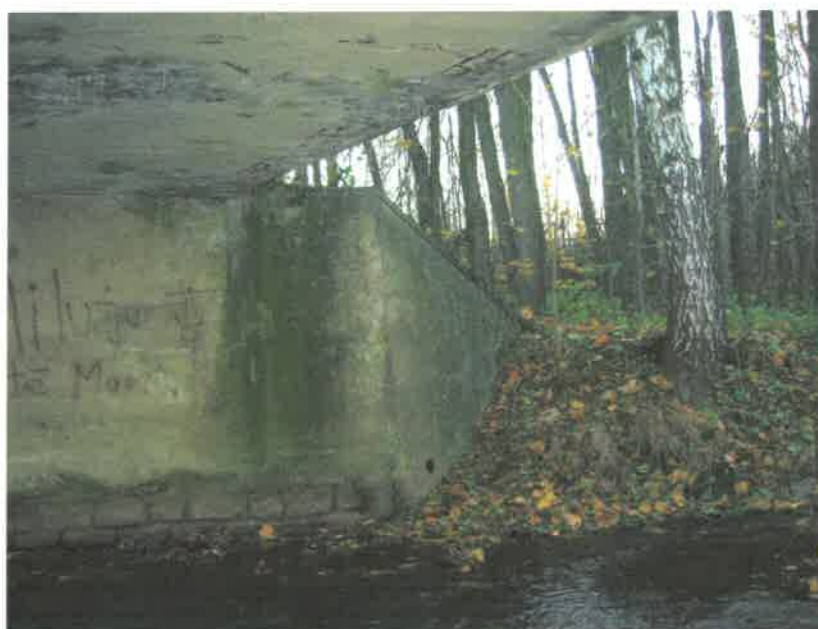
2.1 Břehové opěry Spárování v kamenné části opěr poškozené, vypadané až do hloubky 60mm. V části betonové dochází k lokálnímu poškození erozí. Na opěře pravobřežní dochází k erozi do hloubky cca 50-60mm. Povrch betonu opěr poškozen sgrafity.

Pohled na návodní stranu opěry O1(pravobřežní).

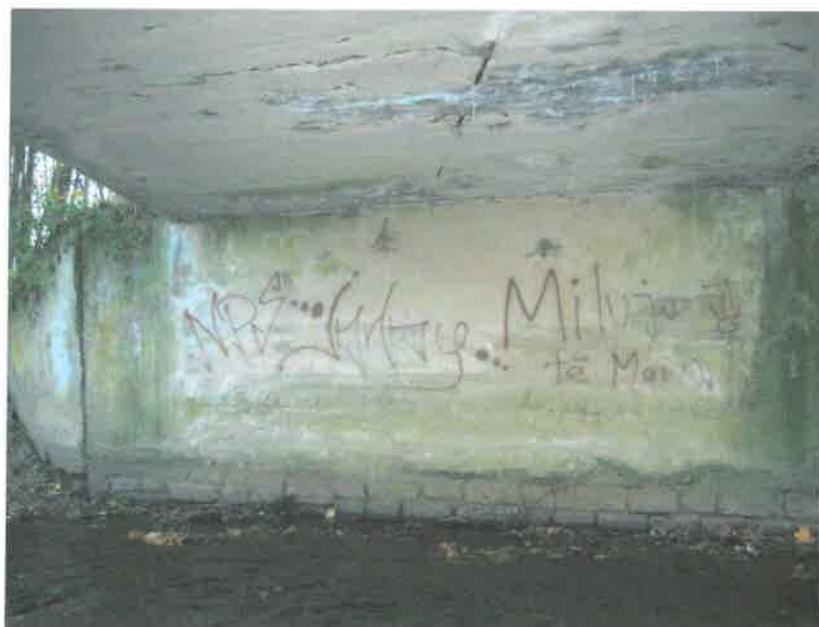
Pohled na opěru O1 a část nosné
poškozené konstrukce

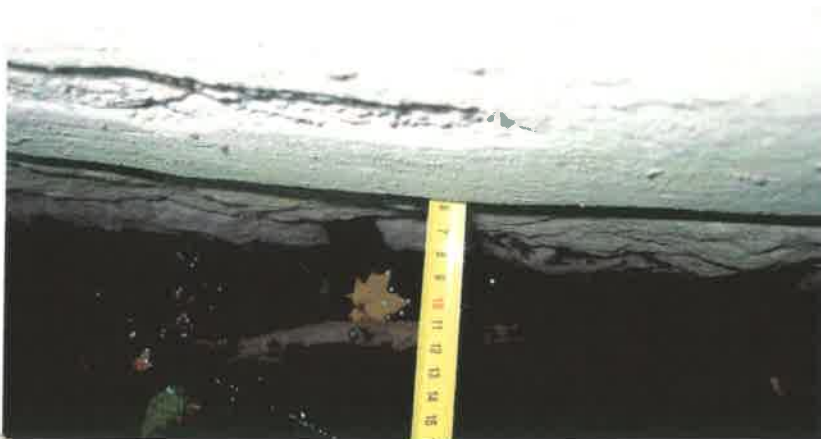
Měření hloubky dutiny po vypadaném
spárování.

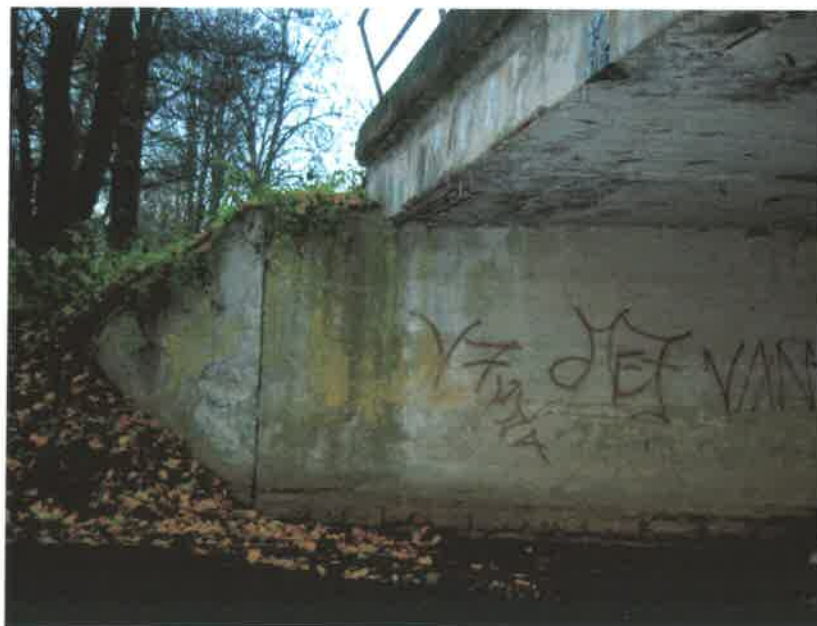
Křídla Zdivo křídla vykloněné z původní polohy , v oblasti paty je beton křídel zároveň poškozen erozí .

Návodní strana-křídlo u opěry O2.
