Oprava přelivu a odbahnění rybníka – Petra
Jilemnického
p.p.č. 1187/24 v k.ú. Tachov

Souhrnná a technická zpráva

Název stavby : Oprava přelivu a odbahnění rybníka Petra Jilemnického ,
p.p.č. 1187/24 a 1187/33 v k.ú. Tachov
- Projekt pro ohlášení opravy

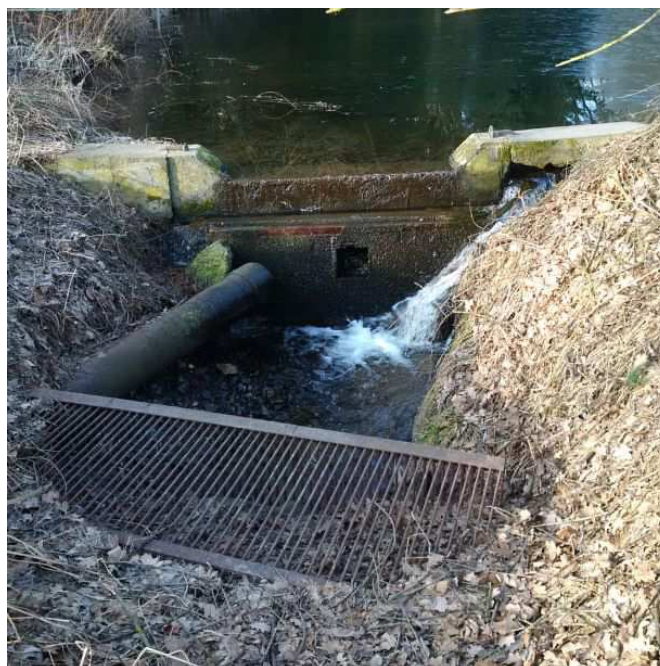
Stávající bezpečnostní přeliv, jako jediný objekt, který umožňuje odtok přebytečné vody do stávající dešťové kanalizace, je ve velmi špatném technickém stavu a hrozí i případné protržení hráze, viz foto nahoře.

V první řadě je třeba rybník vypustit. Jelikož otevřený betonový přeliv je jediný objekt, který odvádí přebytečnou vodu z nádrže a je v havarijním stavu, doporučujeme odbourání vrchní části přelivu, hlavně pod stávající trhlínu, kterou voda nyní protéká. Odbourání přelivu bude až na zdravý betonový základ. Pro plynulý odvod vody během stavby bude do konstrukce přelivu v jeho nejnižší části osazeno potrubí PVC DN 300 mm, které pak bude zasunuto až do stávajícího vtoku dešťové kanalizace DN 600 mm. V případě, že betonová konstrukce přelivu u dna bude v pořádku, bude možné prostup pro potrubí PVC DN 300 mm provést jádrovým vrtem. Po ukončení prací pak na návodní straně zaslepit zátkou, což umožní v budoucnu lepší možnost vypuštění celé vodní nádrže. Potrubí bude pak na vzdušném líci přepadu uříznuto a také zaslepeno.
